# [RÉSUMÉ] e-up! / Mii / Citigo : la charge ne démarre que contact mis (LED orange) ? La solution à 5 € !

Les 25 pages du topic en un seul post : test, pièces, liens et tuto photo. Merci à tous ceux qui ont défriché le terrain !

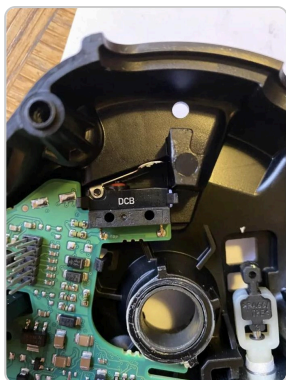
- **Contact mis** : des capteurs électroniques (effet Hall). Ils marchent, d'où le P au tableau de bord et la charge possible contact mis.
- **Contact coupé** : un **petit micro-interrupteur noir marqué « DCB »**, sur lequel appuie la tige du levier en P. C'est **lui qui s'use**. Il fait encore « clic », mais il ne coupe plus vraiment le courant.

Résultat : contact coupé, la voiture croit que vous n'êtes pas en P et refuse de charger, par sécurité.

Le coupable : le switch « DCB » sur la carte, à côté du trou de l'axe du levier.  
Photo Michelartois (p.18)

- Référence d'origine : **ZF / Cherry DC2B-K9AA**, marqué « DCB » dessus.
- Remplaçant validé : **DC2C-K9AA**. Il a 3 pattes : **on coupe celle du milieu**, ou on la laisse, elle ne gêne pas.
- Variantes « DC2C » sans languette ou sans picots : elles marchent aussi. On récupère la languette de l'ancien, et on cale avec 2 bouts de coton-tige plus un point de colle.

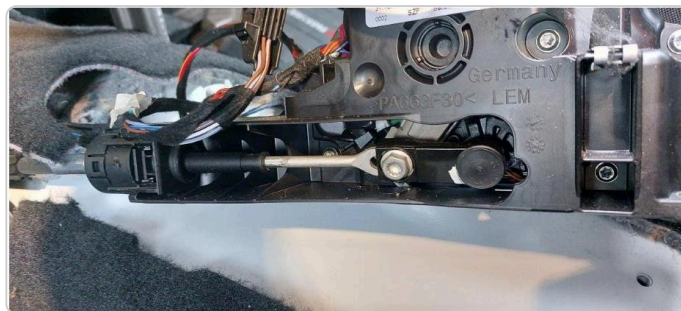
Le câble de commande sous le boîtier : repérez la position de l'écrou avant de desserrer.  
Photo Dav72 (p.12)

Mettez le levier **en P**, puis désaccouplez le câble en repérant la marque de serrage (BenEV a eu un frottement en marche arrière pour l'avoir remonté décalé). Dévissez le boîtier et sortez-le.

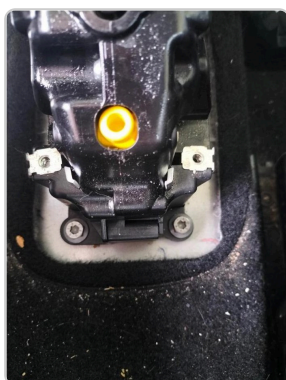
Fixations du boîtier au plancher.  
Photo POULET BASQUAISE (p.17)

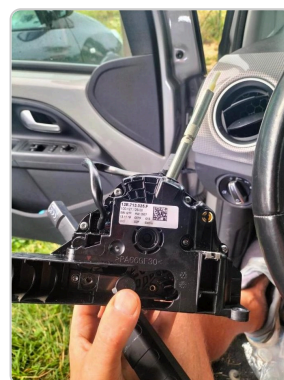
Boîtier sorti, avec l'étiquette de référence (ici 12E.713.025.F).  
Photo POULET BASQUAISE (p.17)

- Prenez la référence **12E 713 025 G**, la version révisée en 2021 (les leviers à problème sont les D, E et F).
- Neuf : [oemvwshop.fr](https://oemvwshop.fr) (12E713025G) ou [rimtoma.lt](https://rimtoma.lt).

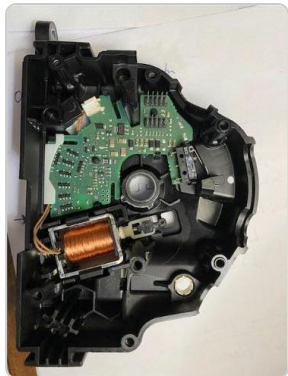
Boîtier ouvert : bobine en bas à gauche, carte verte, switch à droite de l'axe.  
Photo pmachat (p.17)

Il y a 7 vis. Ouvrez **doucement** le couvercle où l'on voit la **bobine cuivrée de l'électro-aimant**. Par l'autre côté, des pièces se font la malle et c'est l'enfer à remettre (vécu par Michelartois). Pas besoin de sortir la carte électronique.

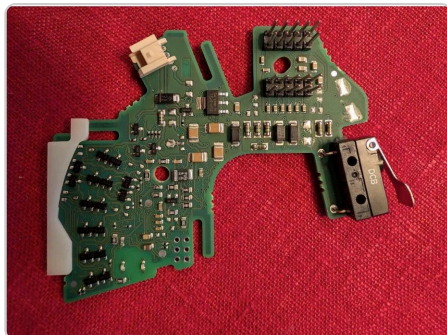
La carte entièrement sortie, avec le switch « DCB » à droite. Pas obligatoire !  
Photo Tartiflex (p.15)

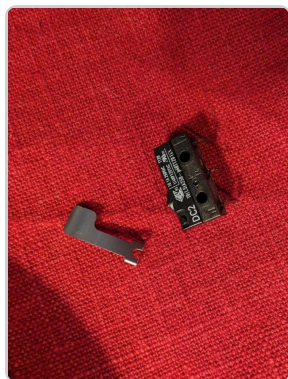
Switch neuf « DC2 » et languette récupérée sur l'ancien.  
Photo Tartiflex (p.15)

- **Méthode simple (Michelartois, Dav72)** : coupez les 2 pattes de l'ancien switch au ras de son boîtier, puis soudez le neuf directement sur les pattes restées sur la carte.
- **Méthode propre (Tartiflex, Garenne)** : dessoudez l'ancien et soudez le neuf dans les trous.
- Récupérez la **languette métallique d'origine** : elle est un peu plus large et appuie mieux. Attention, les ergots plastique sont fragiles.
- Avant de refermer, vérifiez au multimètre : **languette levée = ça sonne, languette appuyée = coupé.**

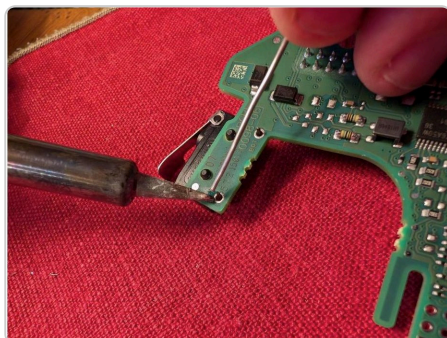
Dessoudage.  
Photo Tartiflex (p.15)

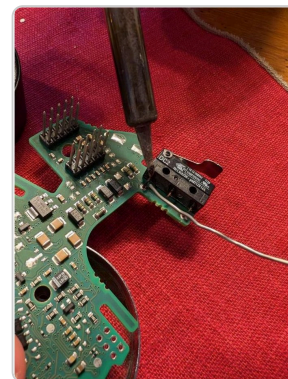
Soudure du neuf.  
Photo Tartiflex (p.15)

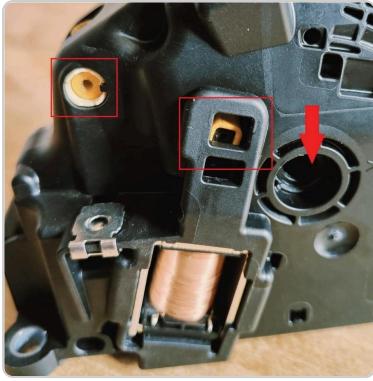
Points 1, 2 et 3 : plot jaune, fenêtre de contrôle de l'électro-aimant, trou de l'axe.  
Photo devijvy (p.18)

1. **Plot jaune** (coin en haut à gauche) : guidez-le dans son trou avec un petit tournevis.
2. **Embout noir de l'électro-aimant** : il doit entrer dans le carré jaune avec sa **partie plate en position VERTICALE**, dans la rainure. Ça se vérifie par la petite fenêtre du couvercle.
3. **Axe du levier recentré** face au trou du couvercle : un tournevis dans l'axe creux, tirez vers la pièce blanche (ressort), et fermez tout de suite.
4. **Tirez la tige du bouton** vers le haut, pour que son bout passe **au-dessus** de la languette du switch et ne bute pas dessus.

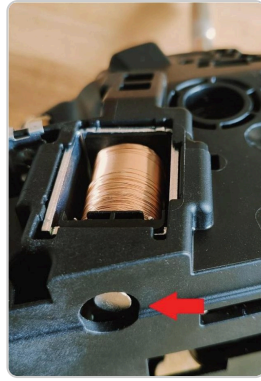
L'électro-aimant : la flèche montre le repère.  
Photo devijvy (p.18)

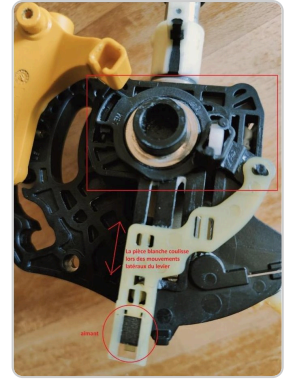
La pièce blanche avec l'aimant, à bien remettre en place.  
Photo devijvy (p.18)

5. Vérifiez aussi que la **pièce blanche avec l'aimant** (celle qui coulisse devant les capteurs Hall) est bien en place autour de l'axe.
